Este accidente ocurrido durante el llenado de una esfera de GLP de 2000 m³ provocó la muerte de un operario y dejó a otro gravemente herido.

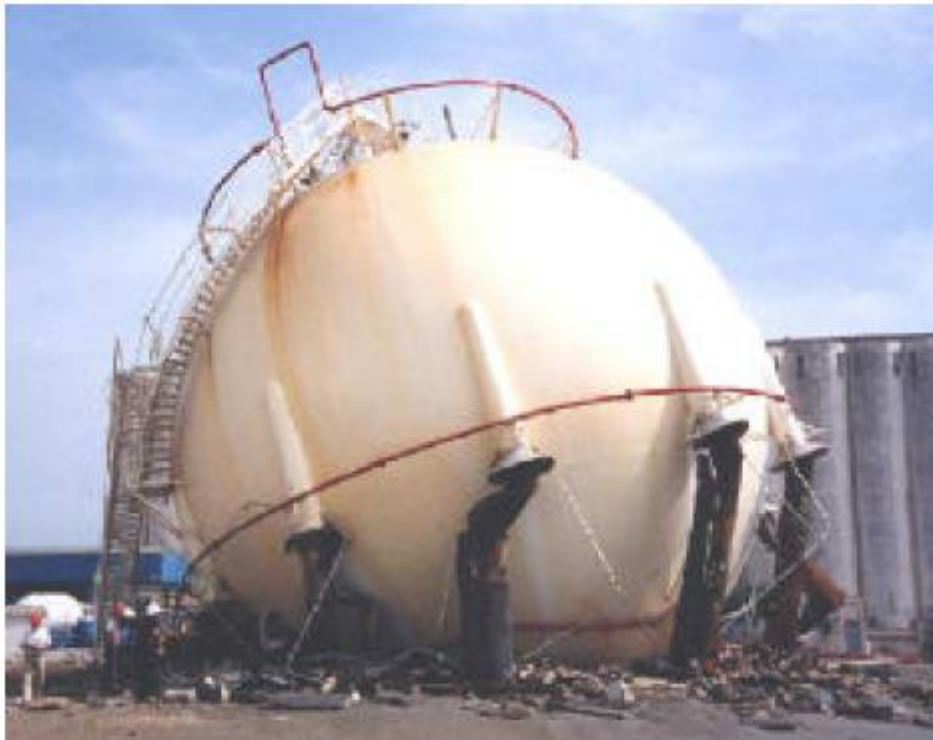
La esfera estaba llena en un 80% con agua y en ese momento las patas colapsaron.

Después del accidente, se verificó que el acero tenía una reducción de 8 mm, con agujeros de hasta 10 cm².

Tras el análisis y ensayo de las vigas de acero y el hormigón se llegó a la conclusión que la severa corrosión de las patas y del hormigón fue causada por filtraciones de agua a través de la protección ignífuga.
