En las siguientes fotos puede verse la falla que un recipiente recién restaurado sufrió durante la prueba hidráulica.

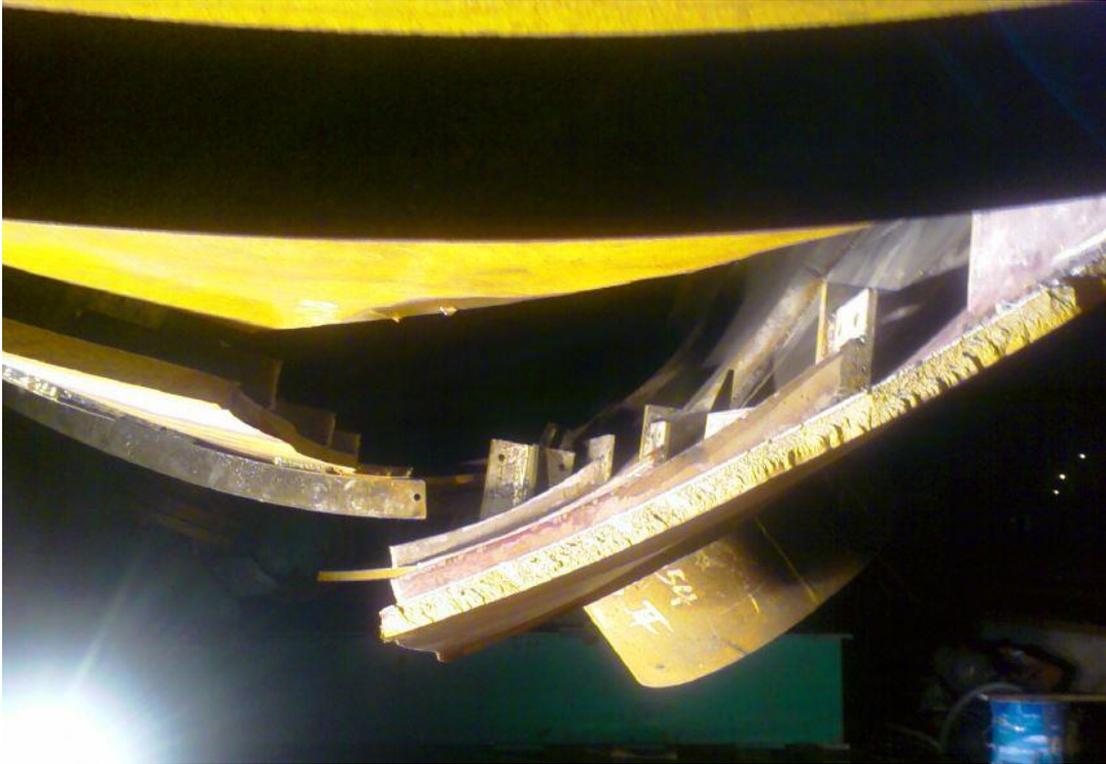
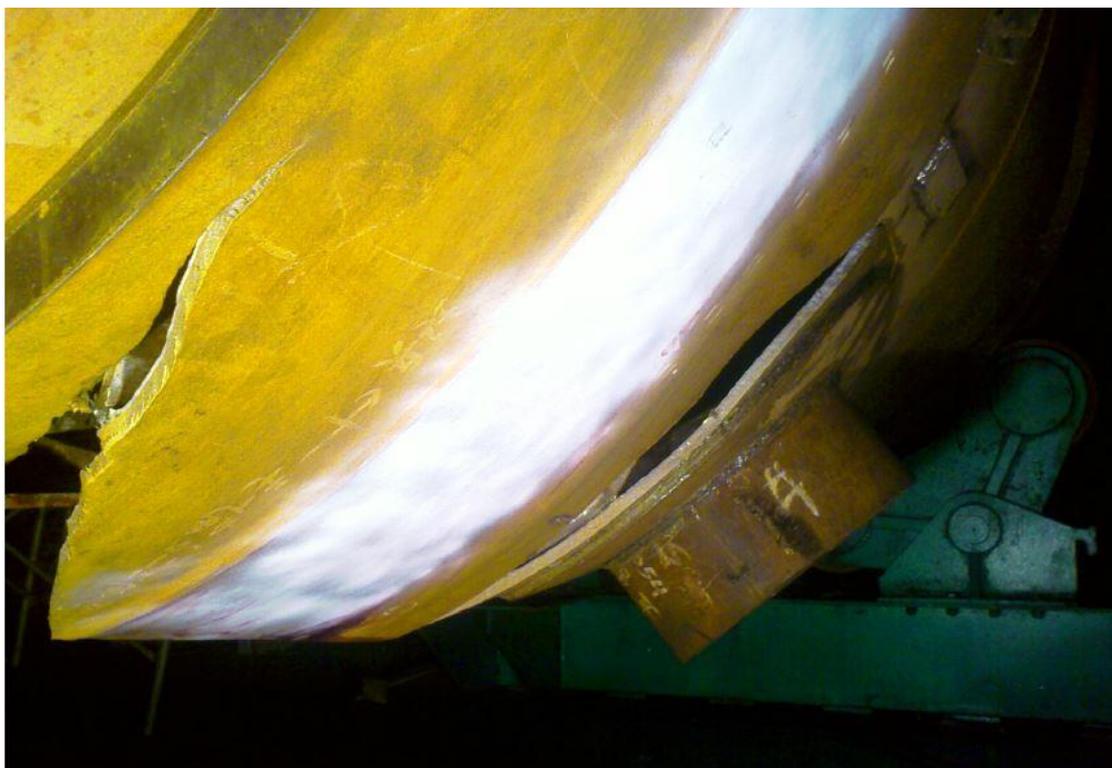
En las fotos pueden verse socavación y falta de fusión en soldaduras; así como laminaciones en el material que probablemente fueran las causas de este fallo.

Esto demuestra la importancia de realizar adecuadamente las pruebas para que este tipo de roturas no se produzcan durante el servicio del equipo.
